**PLA DIRECTOR SECTORIAL DE CARRETERES
(ILLA DE MALLORCA)**

ANNEX 3 DIAGNOSI DE LA SITUACIÓ ACTUAL

3.1. Diagnosi general de l'estat de les xarxes viàries

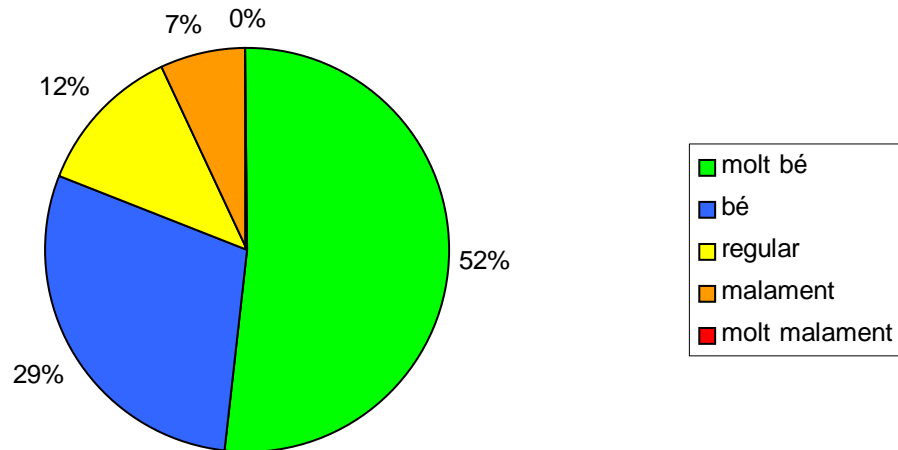
Figura 1 Distribució de l'estat del ferm a la xarxa primària bàsica.

En la Figura 1 s'observa que més del 50% del ferm de la xarxa primària bàsica es troba en molt bon estat, i que si tenim en compte l'estat molt bo i el bo aquest percentatge puja al 81%. D'altra banda, encara que no es troba cap tram de la xarxa primària bàsica que estigui en molt mal estat, sí que existeix un 7% que està en mal estat.

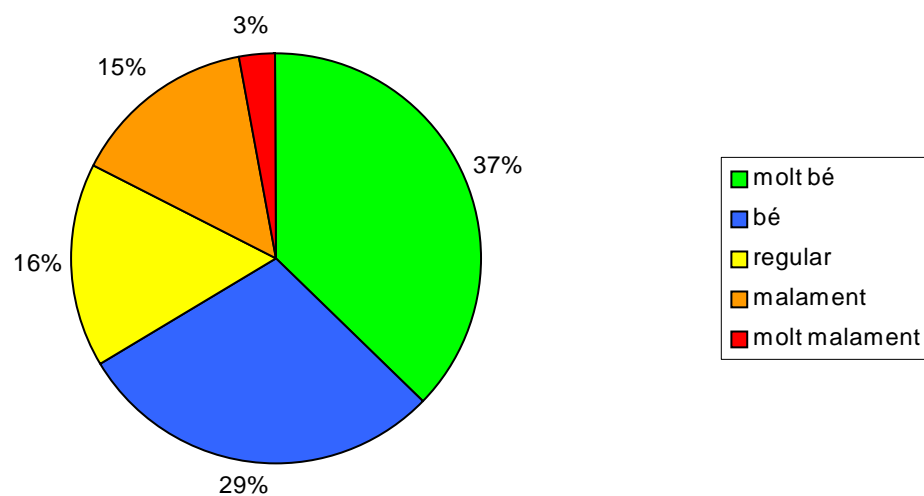
Figura 2 Distribució de l'estat del ferm a la xarxa primària complementària.

De la mateixa forma que en la xarxa primària bàsica, en el cas de la xarxa primària complementària s'observa que quasi el 40% de les carreteres de la xarxa tenen el ferm en un molt bon estat, i el 66% es troba en un estat bo o molt bo. D'altra banda només existeix un 3% de la xarxa primària complementària que tingui el ferm molt malament.

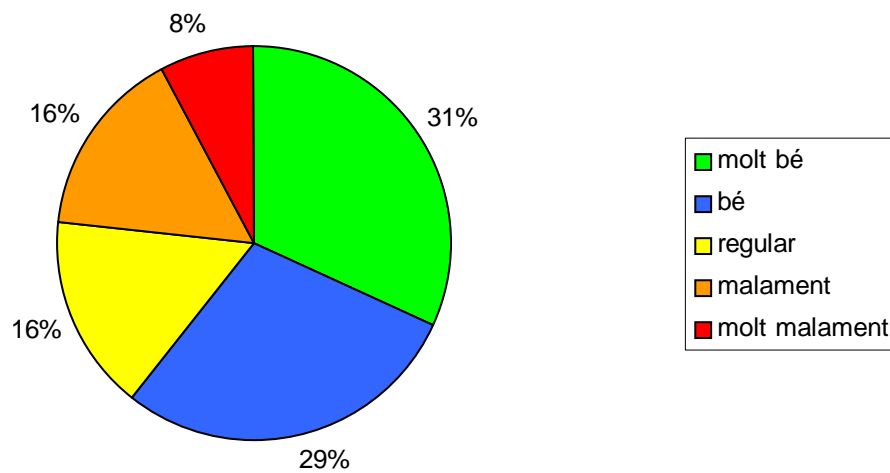
Figura 3 Distribució de l'estat del ferm en las carreteres secundàries.

En el cas de les carreteres secundàries l'estat en el que trobem el ferm no es tan bo com en els casos anteriors. Encara que el 60% de les carreteres secundàries es troba en un estat bo o molt bo, existeix un 22% de la xarxa secundària que es troba malament o molt malament.

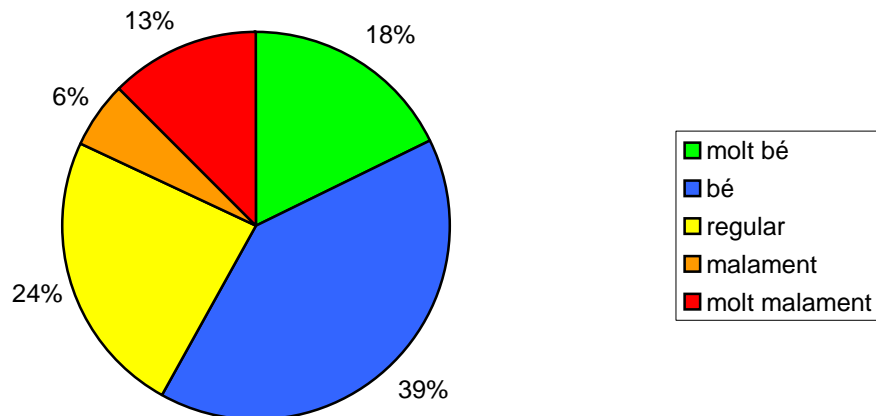
Figura 4 Distribució de l'estat del ferm en las carreteres no principals.

Finalment en el cas de las carreteres no principals, encara segueix existint un alt percentatge de les mateixes, quasi un 60% de la xarxa no principal presenta un esta del ferm be o molt be, mentre que un 13% de les mateixes es troben en un estat dolent o molt dolent en quan al ferm es refereix.

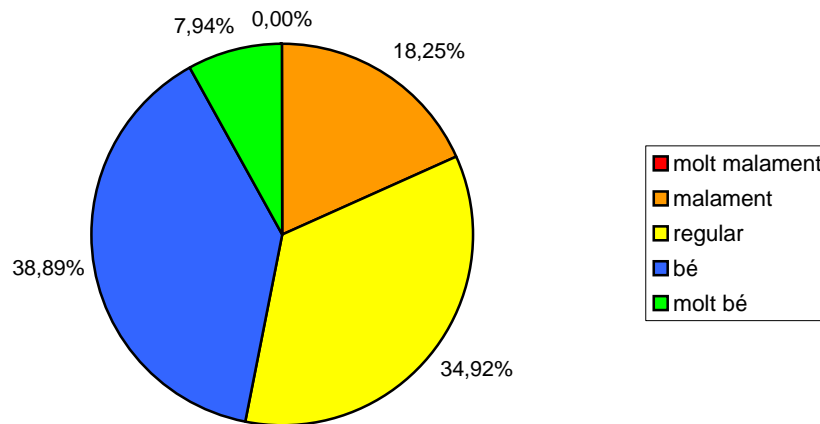
Figura 5 Estat físic del drenatge longitudinal.

En la Figura 5 s'observa que gairebé el 40% de les cunetes estan bé , és a dir segueixen tenint la forma i pendent adequats i el material no presenta problemes de conservació. No obstant això, és significatiu l'alt percentatge de cunetes que es troben en un estat que encara no essent dolent no és el més adequat.

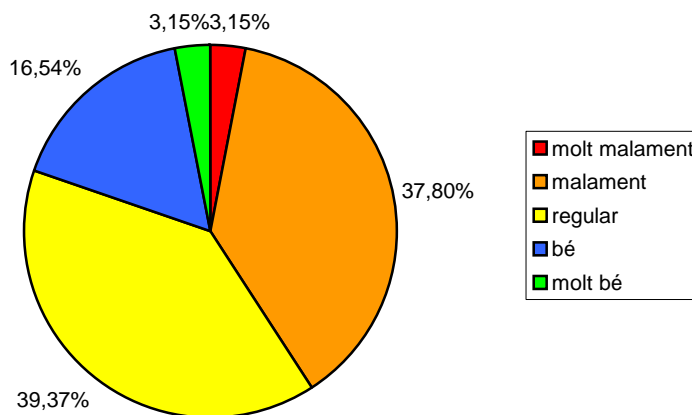
Figura 6 Impressió general sobre la neteja del drenatge longitudinal.

Quant a l'estat de neteja de les cunetes, de l'observació en camp s'extreu que la nota mitjana de les mateixes és de 2,77. És a dir, la majoria de les carreteres té les cunetes brutes. Caldria matisar en aquest punt que el problema de neteja que s'ha trobat en el 95% dels casos és una vegetació excessiva no només als costats de les cunetes sinó en les mateixes cunetes, la qual cosa dificulta sensiblement la seva funció.

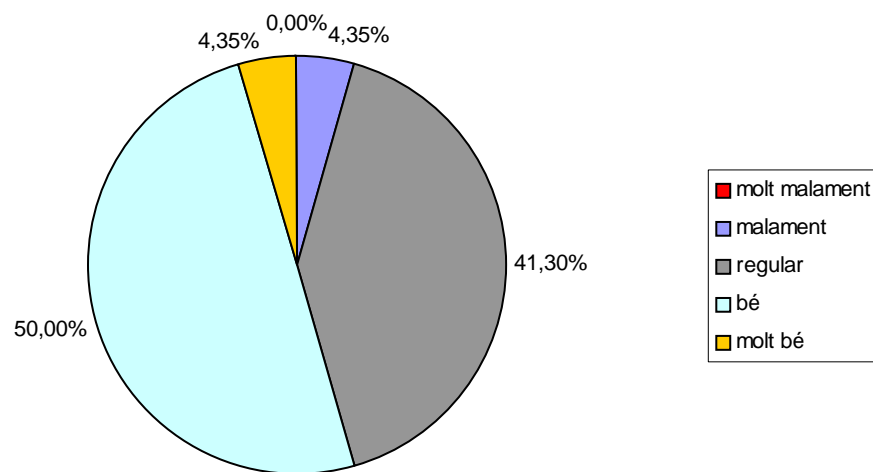
Figura 7 Valoració de l'estat general de les obres de pas

De la valoració general d'aquestes obres de drenatge transversal s'han obtingut els resultats que es mostren en la Figura 7. Segons aquesta figura es pot deduir que en general, les obres de pas i drenatge es troben en bon estat i encara que en un 41% de les mateixes estigui regular, té molt a veure la presència d'abundant vegetació.

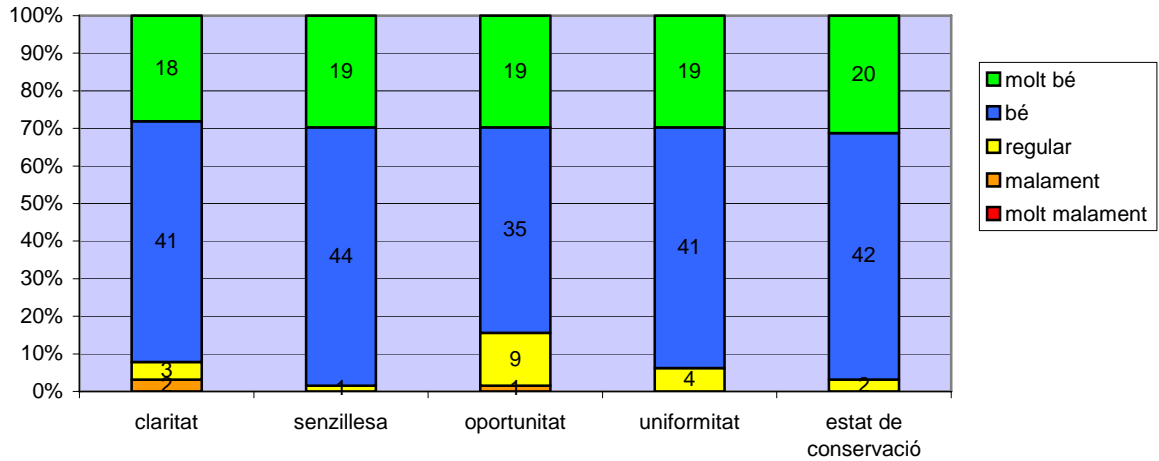
Figura 8 Estat de cadascun dels paràmetres observats a la senyalització vertical

La senyalització existent sol estar en molt bones condicions com pot veure's en la figura 23. Tant la claredat com la senzillesa, la uniformitat i l'estat de conservació són bons o molt bons en més d'un 90% dels casos.

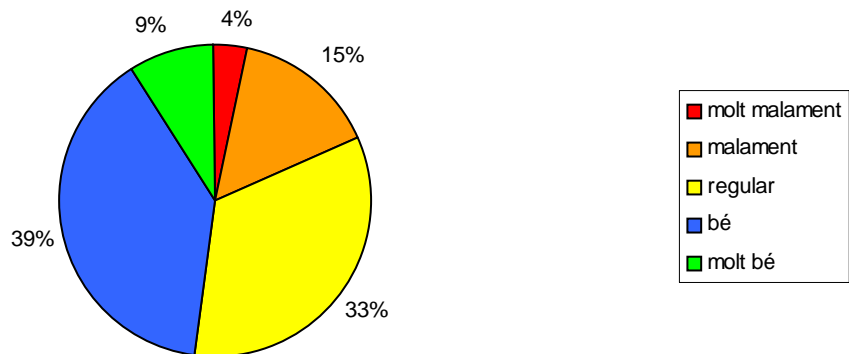
Figura 9 Estat de conservació de la senyalització horitzontal

La pintura utilitzada en la illa és en tots els casos retrorreflectant, encara que degut al seu estat de conservació, només es pot dir que en un 80% de la xarxa manté les seves propietats. D'altra banda s'ha observat la existència de pintura en relleu en un 22,46% de la xarxa.

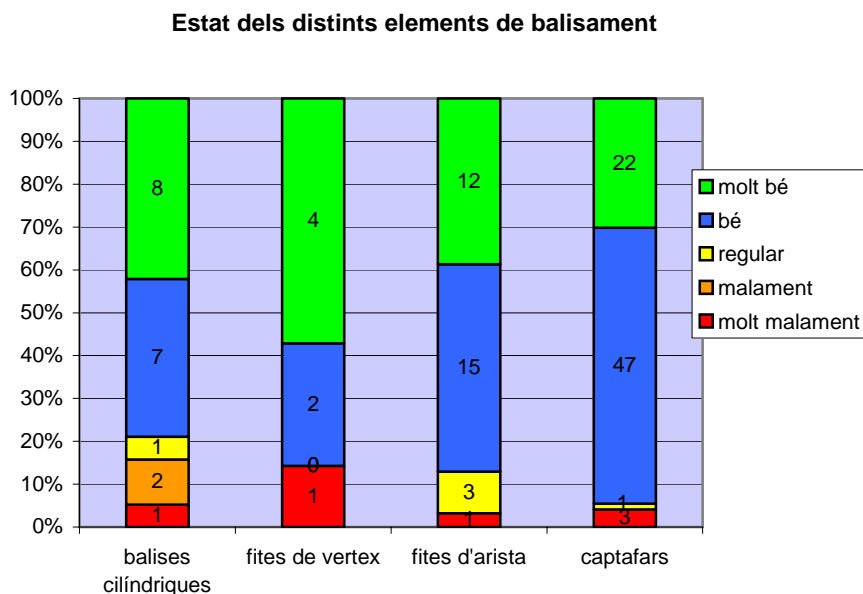
Figura 10 Estat de conservació de cadascuna de les balises considerades

En la Figura 10 pot veure's que tots els tipus de balises considerats es troben en bon o molt bon estat en un 80% dels casos, arribant aquest percentatge al 95% si considerem els captafars.

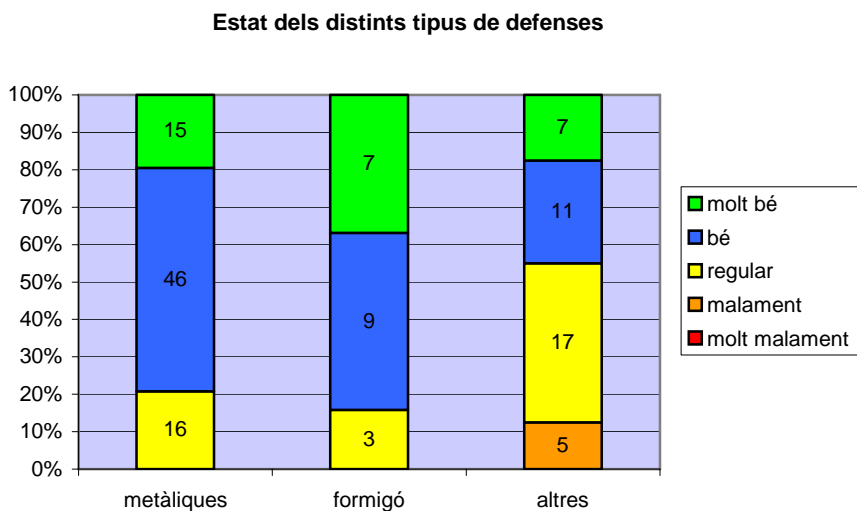
Figura 11 Estat de conservació dels distints tipus de defenses.

L'estat de conservació de les defenses queda reflectit en la Figura 11. Aquí s'observa que cap de les defenses analitzades es troba en molt mal estat. I que en tots els casos gairebé el 50% estan en bon o molt bon estat.

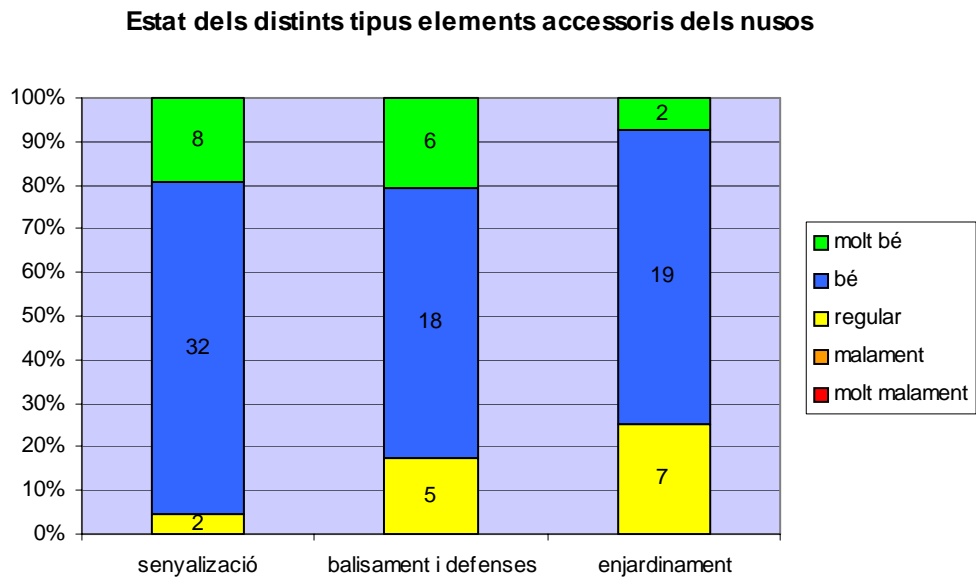
Figura 12 Estat dels elements accessoris.

Quant a l'estat d'aquests elements accessoris pot veure's en la Figura 12 que pràcticament tots els elements dels quals estem parlant es troben en bon o molt bon estat.
